DIPLOMOVÁ PRÁCE

LIBEREC 2013

RIZIKA POŠKOZENÍ OZUBENÍ HŘÍDELŮ A KOL VE VÝROBĚ PŘEVODOVEK

RISKS OF TOOTHED SHAFTS AND COGGED WHEELS DAMAGE DURING GEARBOX MANUFACTURING

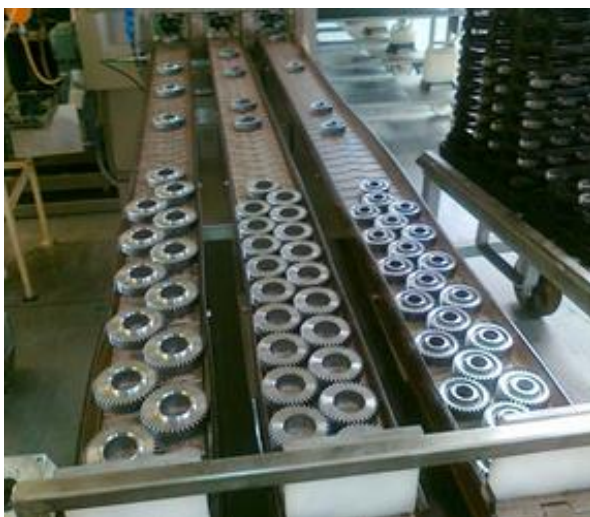
Obr. č. 44: Hromadění dílů na dopravníku

Poškození ozubení vzniká při manipulaci s díly. Kola 3. a 4. rychlosti jsou větší než kolo 5. rychlosti. Na díly je vyvíjen vyšší tlak při vyndávání, a proto u nich dochází k většímu poškození. Díly se na dopravníku hromadí a při jejich vyjmutí z dopravníku nesprávným způsobem dochází k poškození. Poškození vzniká tehdy, když jsou díly vyndávány zepředu dopravníku. Na obrázku č. 44 je znázorněn dopravník s odvedenými kusy po operaci praní.

Díly na operaci praní byly vyndávány nesprávným způsobem, a proto byla vytvořena návodka na správné vyndávání dílů z dopravníku. Nejprve je nutné odebrat díly vycházející z pračky, aby byly uvolněny díly, které jsou nahromaděné na dopravníku. Na obrázku č. 61 je znázorněn správný způsob vyjmutí dílů z dopravníku.

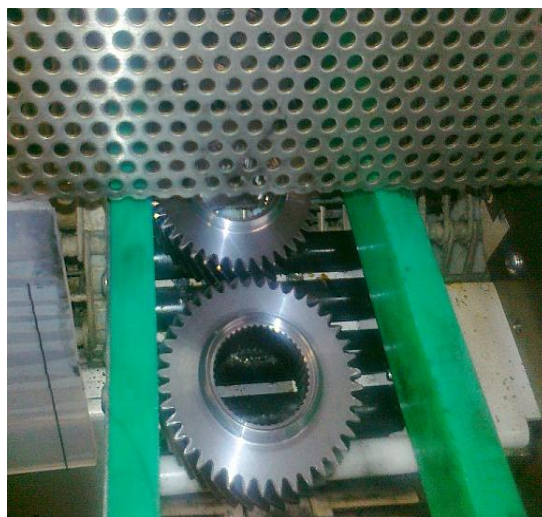
Obr. č. 45: Hromadění dílů na přechodu mezi
dopravníky

Na operaci č. 72 – praní nedochází k plynulému odvádění dílů na dopravník, ze kterého jsou kusy odebírány a vkládány na rošt pro tepelné zpracování. Díly se hromadí na přechodu mezi dopravníkem, který vede z pračky a dopravníkem pro odběr dílů, což je znázorněno na obr. č. 45. Díly do sebe naráží, dochází ke vzniku poškození ozubení.

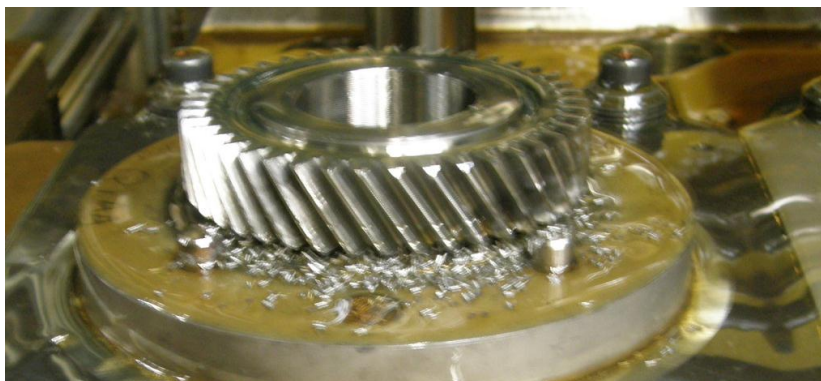
Obr. č. 47: Nečistoty na dílu

Na operaci protahování vzniká vnitřní drážkování. Díly je potřeba zbavit nečistot, a tak jsou oplachovány olejem pod určitým tlakem. Na této operaci byly zjištěny viditelné otlaky na nábojích kol, což bylo způsobeno nízkým tlakem oplachujícího oleje.

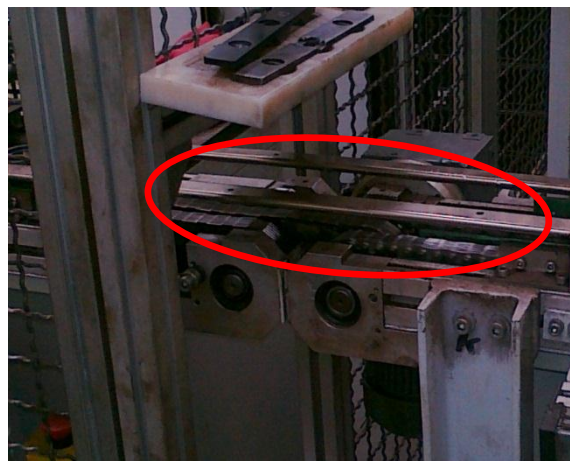
Obr. č. 51: Nenapnutý řetěz dopravníku

Na operaci svařování dochází u přechodu mezi dopravníky k hromadění dílů, pokud není řetěz dopravníku napnut viz. obr. č. 51. Při nenapnutém řetězu na dopravníku dochází ke vzniku poškození ozubení.

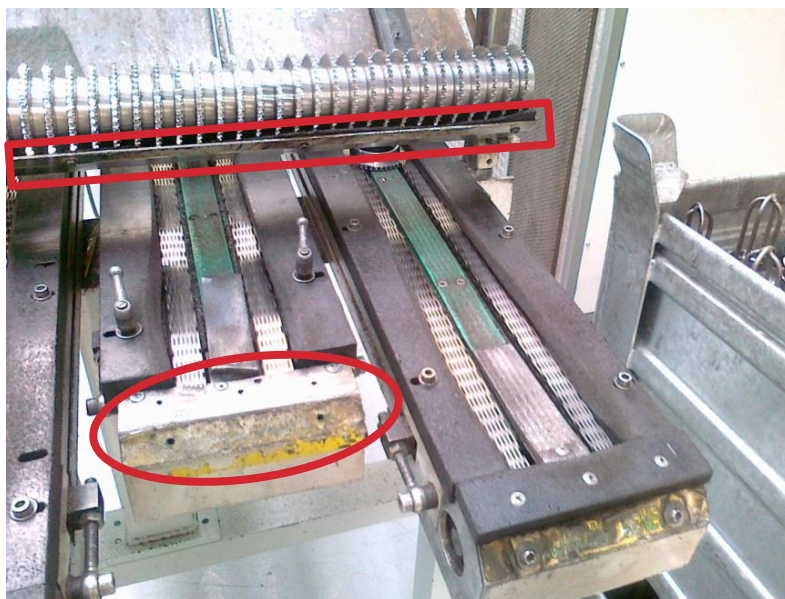
Obr. č. 52: Chybějící ochranný kryt

Na operaci svařování dochází při vkládání dílů na dopravník k poškození ozubení, a proto je na dopravník přidělaný ze všech stran ochranný kryt z plastu, a tím nedochází k poškození ozubení. Na obrázku č. 52 jsou znázorněna místa, kde chybí ochranné kryty.

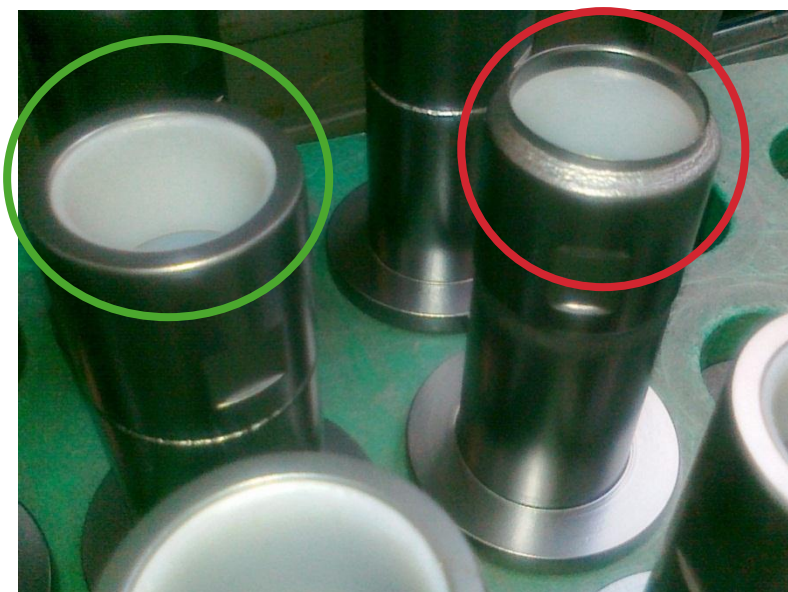
Obr. č. 54: Dosedací plocha na přípravku pro pevnostní tryskání

- **Ostrá hrana dosedací plochy na přípravku**
- **Správná dosedací plocha na přípravku**

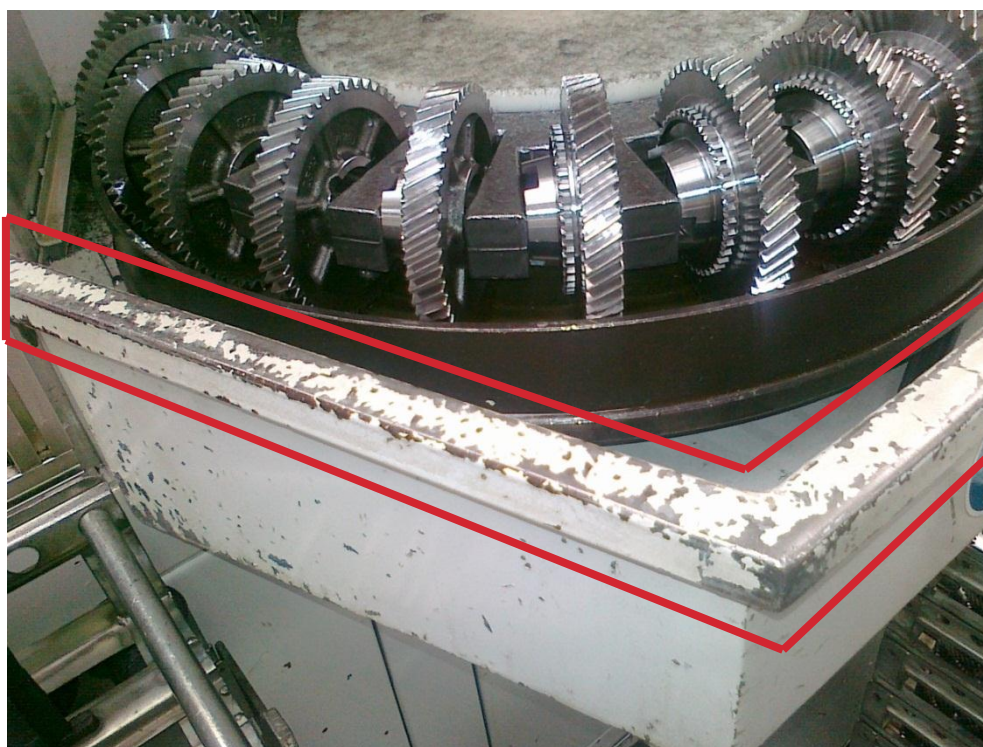
Obr. č. 56: Poškození o hranu stroje

Při operaci ševingování dochází k poškození ozubení při vyndávání dílů ze stroje. Díly se neopatrným vyndáváním z dopravníku poškodí o hranu stroje. Z toho důvodu byl na hranu stroje přidělaný ochranný kryt z pogumovaného plechu, a tím nedochází k poškození ozubení. Na obrázku č. 56 je znázorněna hrana, na kterou se ochranný kryt musí dát.

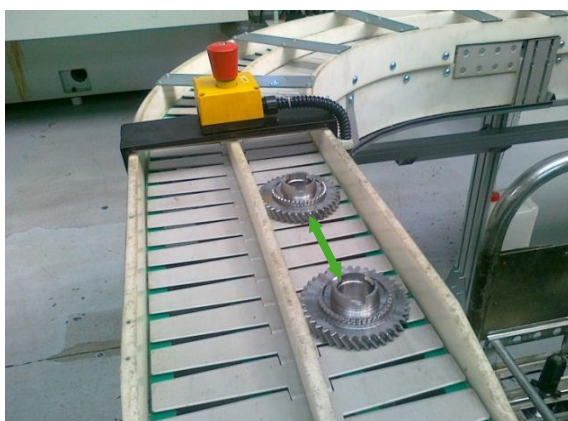
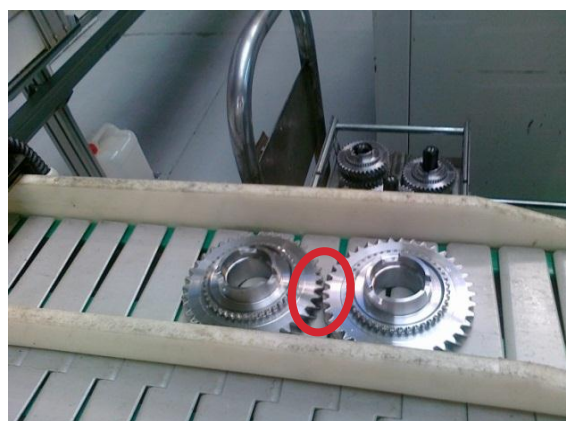
- **Dostatečná vzdálenost – 15 ÷ 20 cm**
- **Nedostatečná vzdálenost**

Obr. č. 57: Správné vkládání dílů na dopravník

Obr. č. 58: Špatné vkládání dílů na dopravník

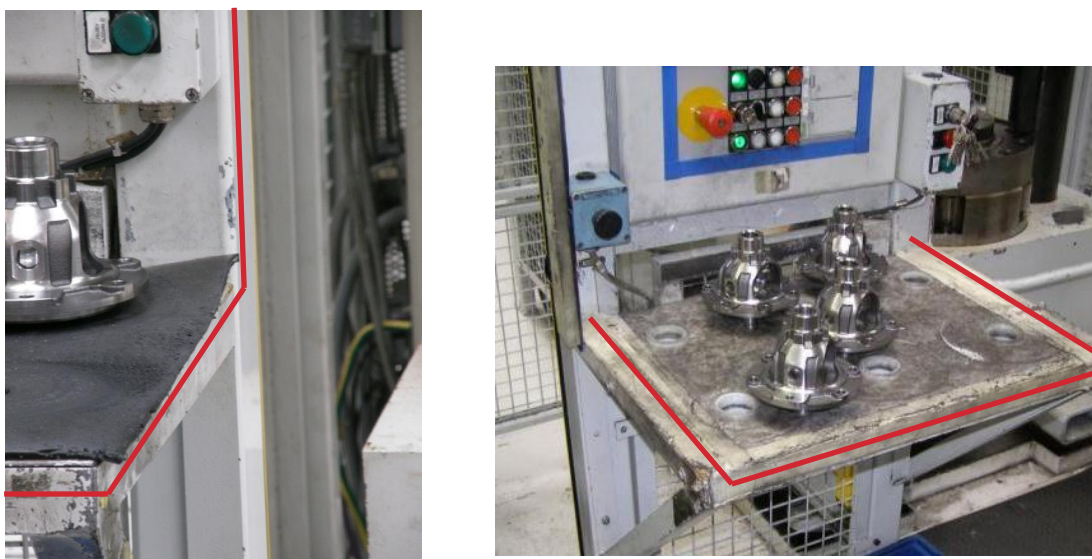
Obr. č. 59: Poškozené ochranné gumy, nezakryté hrany

Při operaci lisování hnaného kola rozvodovky na skříň diferenciálu dochází k poškození ozubení při odkládání dílů, které mají být slisovány a při vyndávání dílů z lisovací stanice do palety. Díly se neopatrným vyndáváním poškodí o hranu stroje. Z toho důvodu je potřeba na hranu stroje přidělat ochranný kryt, a tím nebude docházet k poškození ozubení. Na obrázku č. 59 jsou znázorněny hrany, na které je potřeba dát ochranný kryt.

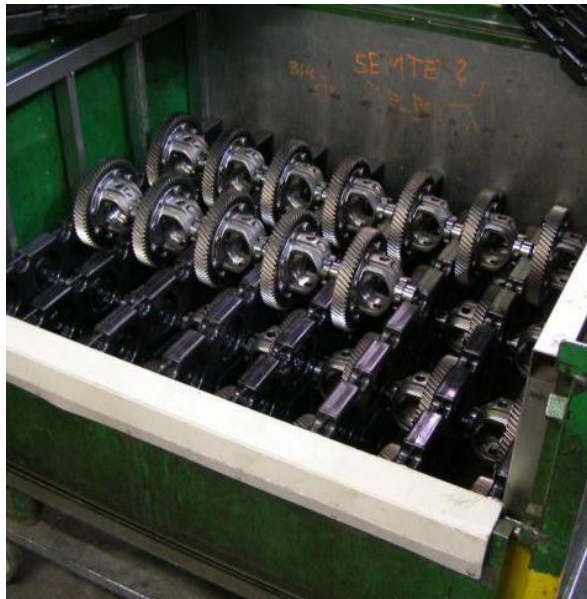
Obr. č. 60: Skládání dílů do palety

Po operaci lisování hnaného kola rozvodovky na skříň diferenciálu jsou díly skládány do palety viz. obr. č. 60. Nesprávným skládáním dílů do palety dochází k poškození ozubení. V poslední vrstvě musí být plný počet kusů, neboť při následném transportu dílů dochází k poškození ozubení.

Díly jsou skládány do palet na operaci lisování hnaného kola rozvodovky na skříň diferenciálu. Nesprávným způsobem skládání docházelo k poškození ozubení. Jako preventivní opatření byla vytvořena návodka na správné vkládání dílů do palety. Na obrázku č. 65 je znázorněn správný způsob vkládání dílů do palety.

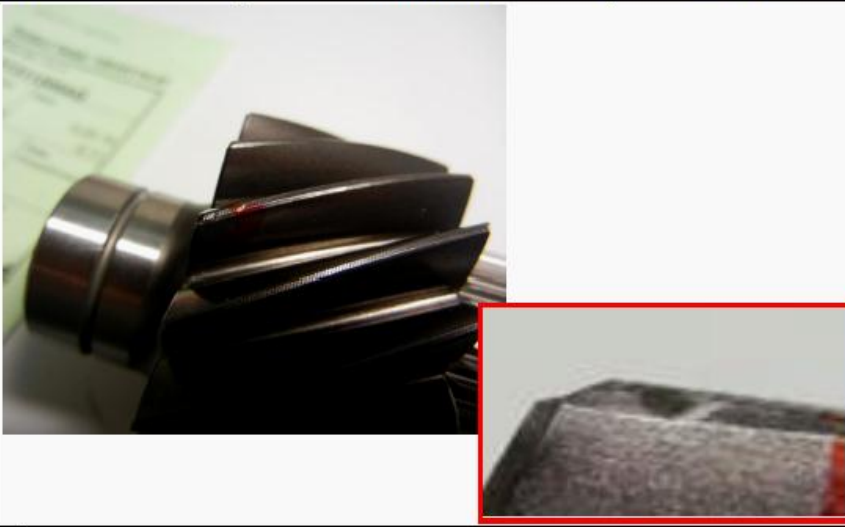
ŠKODA AUTO		Poškození ozubení
STREDISKO	NÁZEV DÍLU	ČÍSLO DÍLU
2142	Hnaný hřídel	02T 311 205

ZAVADA Poškození ozubení na hnaném hřídeli		
PŘÍČINA Poškození ozubení - otláčení při nedostatečném oplachu na operaci ševingování		
NAPRAVNÉ OPATŘENÍ Kontrola stavu a seřízení oplachů na operaci ševingování Seznámení pracovníků se závadou a proškolení Přefiltrování řezné kapaliny na operaci ševingování, provádět filtraci pravidelně
